**ÖREBRO KOMMUN
FÅFÄNGAN 1 OCH 9
PLANERAD NYBYGGNATION**

**GEOTEKNISK UTREDNING
TEKNISK PM GEOTEKNIK**

Örebro 2016-12-15

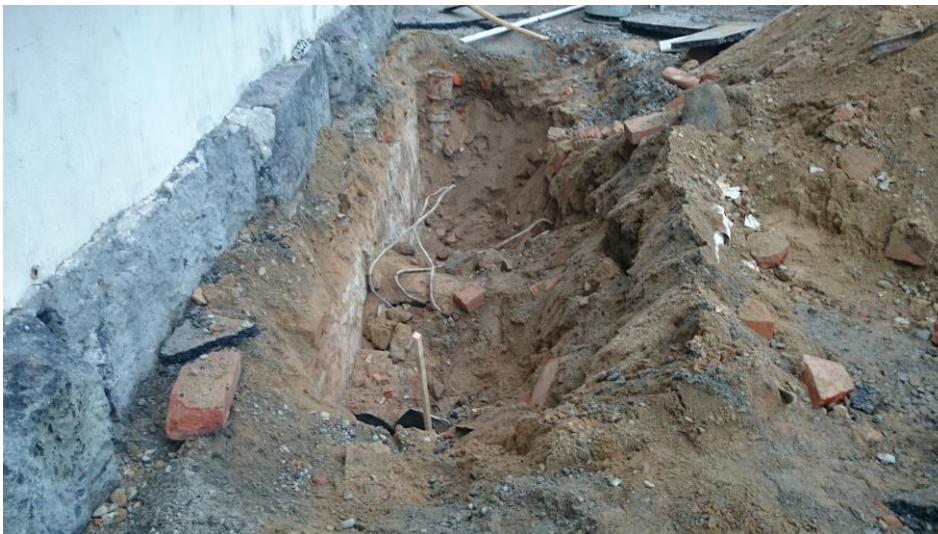
I samband med provgroppsgrävning har i provgrop PG2 (Fåfängan 1) en omfattande mängd rivningsrester påträffats i läget för tidigare byggnad. Även befintliga källargolv har påträffats. Det måste därför förutsättas att jorden inom de områden där byggnader tidigare förekommit till stora delar överst består av sådana massor som är att klassificera som avfall och även kan innehålla miljöfarligt avfall.

Bild 3; Provgrop PG2 inom Fåfängan 1 i direkt anslutning till befintlig byggnad inom Fåfängan 10. Stora mängder rivningsrester såsom tegel och armering. Stakkäppen markerar ett påträffat kärl med hydraulolja som nu avlägsnats. Notera att delar av väggen från tidigare byggnad fortfarande finns kvar.

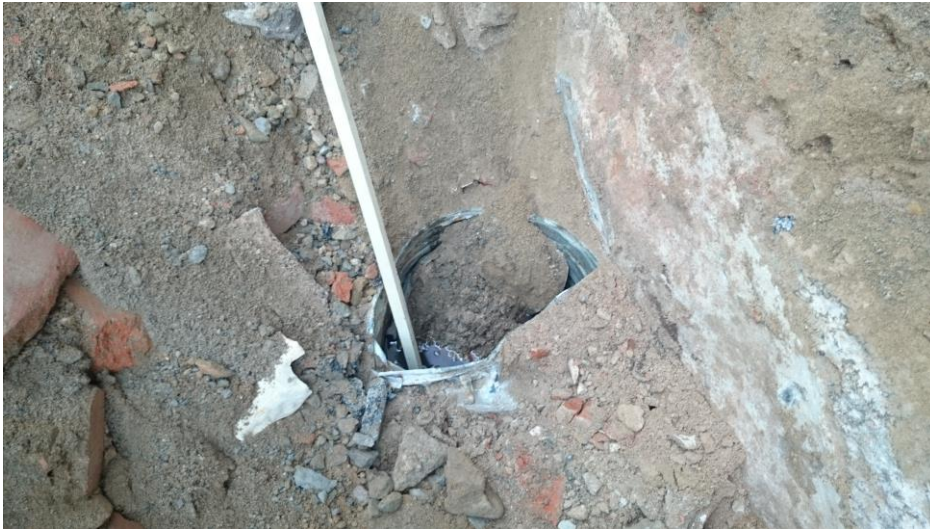
I samband med provgrovsgrävningen påträffades en behållare med hydraulolja inom Fåfången 1. Då befintliga källargolv finns kvar inom området så är det inte osannolikt att fler behållare med olja o.dyl. kan finnas och ej påträffats vid saneringen. I en borrhörpunkt

Bild 4; Behållare med hydraulolja påträffad inom Fåfängan 1 i provgropen PG2.

Rivningsresterna måste över lag betraktas som förorenade tills dessa kontrollerats.

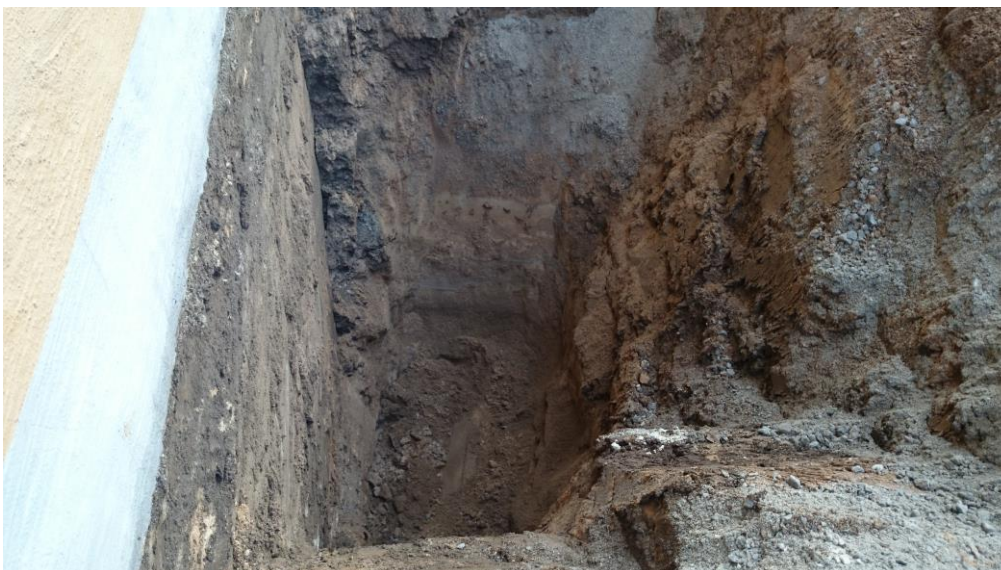
Bild 5; Provgrop PG1 vid byggnad inom Fåfängan 5. I botten av gropen syns utstickande sparsten.

I nordost finns en befintlig tegelbyggnad i 5 plan samt källare inom Fåfängan 5. Provgropsgrävning har skett vid byggnadens södra fasad i PG1. Här påträffades underkant grundkonstruktion på nivån +25,8 (2,7 m under markytan). Ned till 2,4 m djup utgörs källarväggen av en slät betongyta som vilar på en 0,3 m tjockt lager av sparsten som sticker ut ca 20 cm utanför den släta betongytan. Detta innebär sannolikt att plattgrundläggning skett på det fastare sandlagret. Vid provgropsgrävningen noterades att jorden består av sand och överst 1 meter grusigare fyllning. Inga tecken på rivningsrester har påträffats.

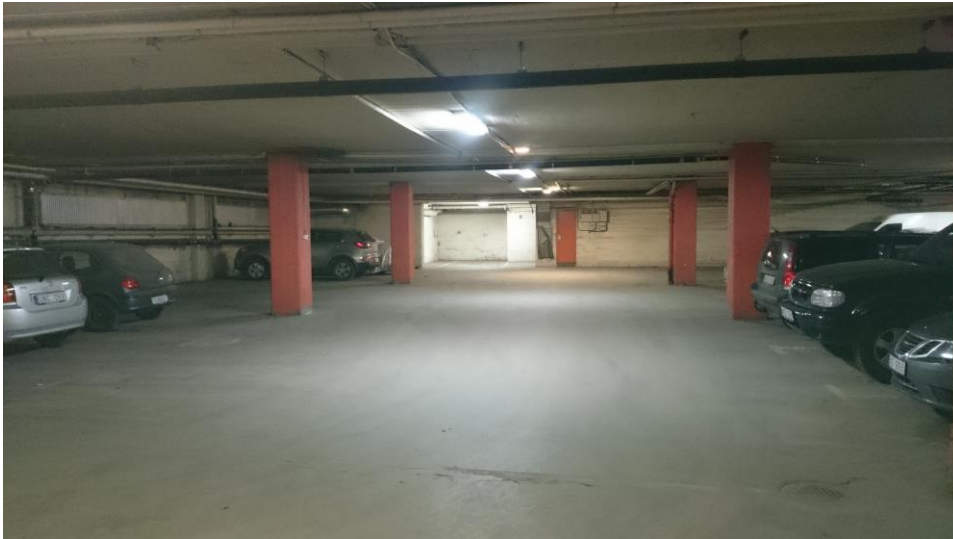
Bild 6; Parkeringsgarage under Fåfängan 10.

Inom Fåfängan 10 ligger bl.a. en 1-plansbyggnad med underliggande garage. I byggnaden finns butik och lager (Myrorna). Det underliggande garaget är påbyggt norrut in under Fåfängan 5 och ligger här under en gårdsyta. Golvnivån i källaren ligger kring nivån +24,57. Detta innebär att lera torde finnas under grundläggningsnivån längs större delen av den södra och östra fasaden, undantaget längst i nordost fram till entréen där sand förekommer.

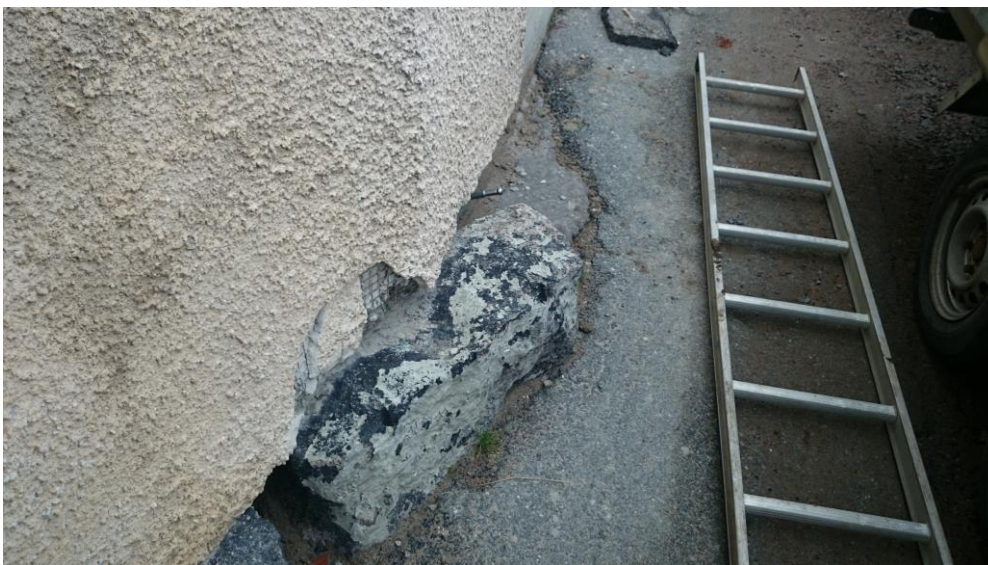
Bild 7; Sten i grundkonstruktionen för högdelen inom Fåfängan 10 som sannolikt blivit påkörd och även gett skador på den nedre delen av den reverterade fasaden. Bakom stenen finns en äldre avvägningssdubb.

Inom Fåfången 10 finns längst i väster en byggnad i 6 plan med källare. Här har provgropsgrävning skett i PG2. I provgropsläget fanns rester från en äldre byggnad som rivits. Byggnadens vägg mot Fåfången 10 fanns kvar och bestod av betong, medan byggnaden inom Fåfången 10 vilar på synliga stenblock. 1,4 m under markytan påträffades byggnadens betonggolv intakt på nivån +26,2. Detta torde innebära att lera förekommer under golvnivån. Hur denna byggnad är grundlagd har ej kunnat undersökas vid provgropsgrävningen pga. förekommande betonggolv och betongväggar. Då grundkonstruktionen för byggnaden bedöms ligga ca 1 m under provgropens botten och lera här kan förekomma, bedöms byggnaden med tanke på sin höjd vara pågrundlagd.
