PM GEOTEKNIK

PLANERINGSUNDERLAG

GEOTEKNIK KV. GASKLOCKAN 2

GEOTEKNISK UNDERSÖKNING

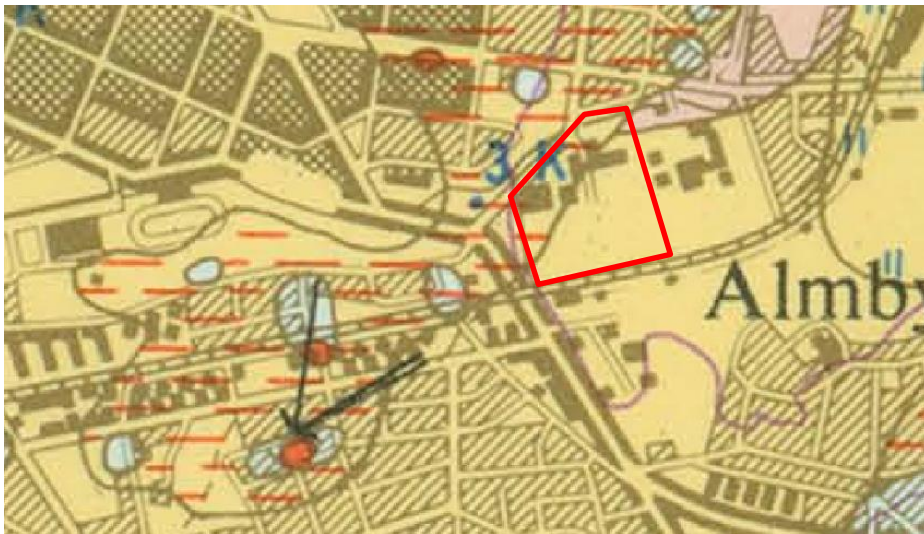
Figur 1. SGU Jordatskarta (studerat område inringat med rött)

Enligt den geologiska kartan (SGU Jordatskarta i skala 1:50 000) består jorden i området av gyttjelera och postglacial lera med mäktighet kring 3 m (se Figur 1).

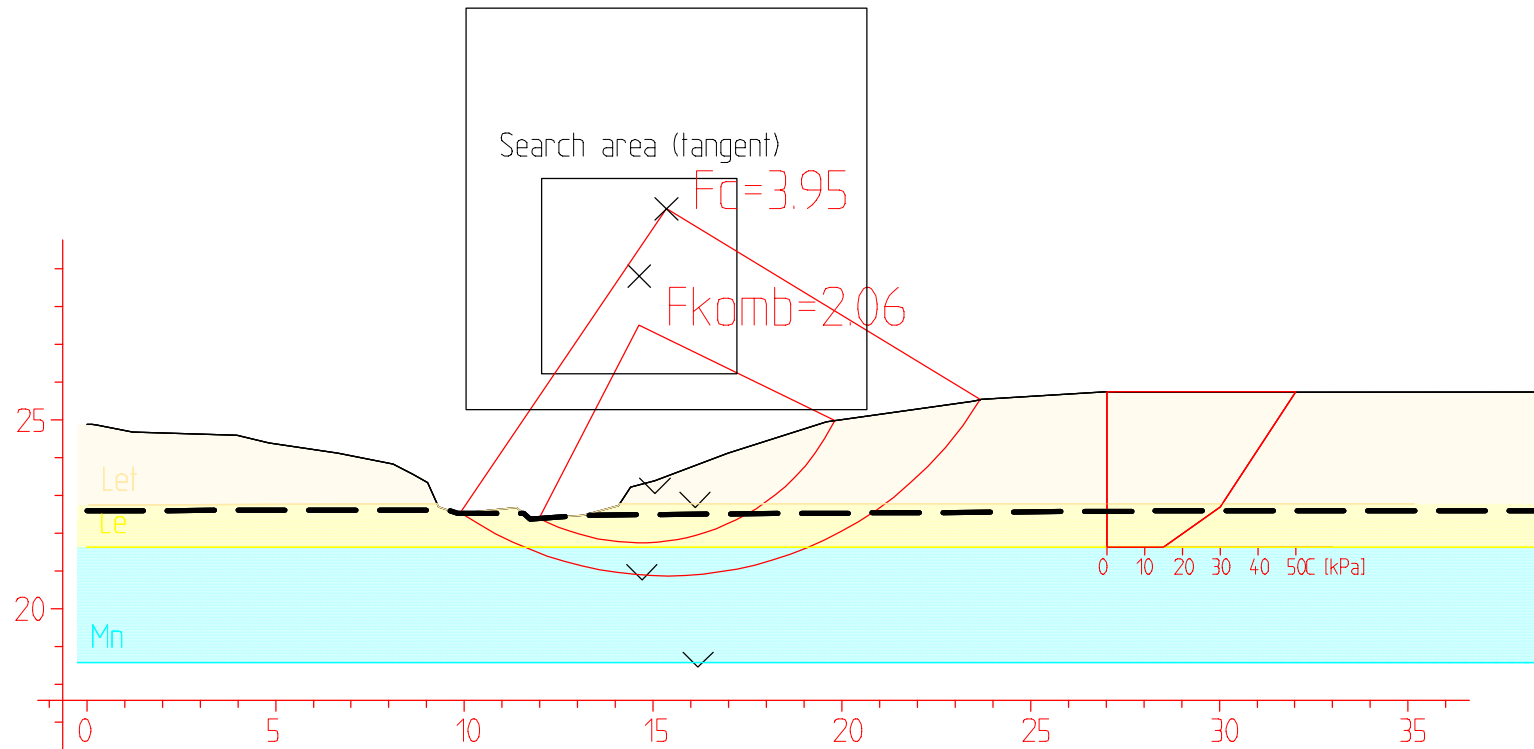
Bilaga 1 - Stabilitetsberäkning för befintlig obelastad slänt mot norr

Material	Un.Weigth	Sub.Weigth	Fi	C`	C	Aa	Ad	Ap
Let	17.50	7.50	30.0	10%	C-prof	1.00	1.00	1.00
Le	16.00	6.00	30.0	10%	C-prof	1.00	1.00	1.00
Mn	22.00	13.00	40.0	0.0	100.0	1.00	1.00	1.00

Den plana marken i området är generellt stabil om lasten på marken begränsas till 50 kPa. Slänten i norr mot Bygärdesbäcken är också stabil i nuvarande obelastat utförande (se Bilaga 1). Slänten är fortsatt stabil om ytlasten 50 kPa angriper som närmast 10 m från bäcken/slänkfot. Detta innebär att så länge lasten befinner sig inom kv. Gasklockan 2 (se Bilaga 2) är området/slänten stabil.

Obelastat tillstånd		Belastat tillstånd 50 kPa 10 m från slänkfot	
F_c	F_{komb}	F_c	F_{komb}
3,95	2,06	1,95	1,67
