ÖSTERÄNGEN FASTIGHETER I ÖREBRO

## Österporten översiktlig miljöutredning

UPPDRAGSNUMMER 1340023000

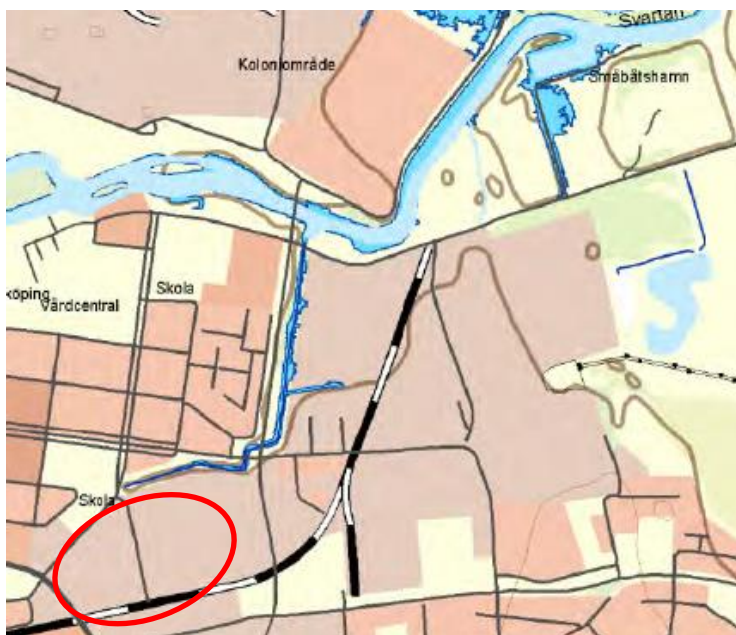
Figur 2. 200-årsflöde i Svartån. Planområdet ungefärligt inringat.

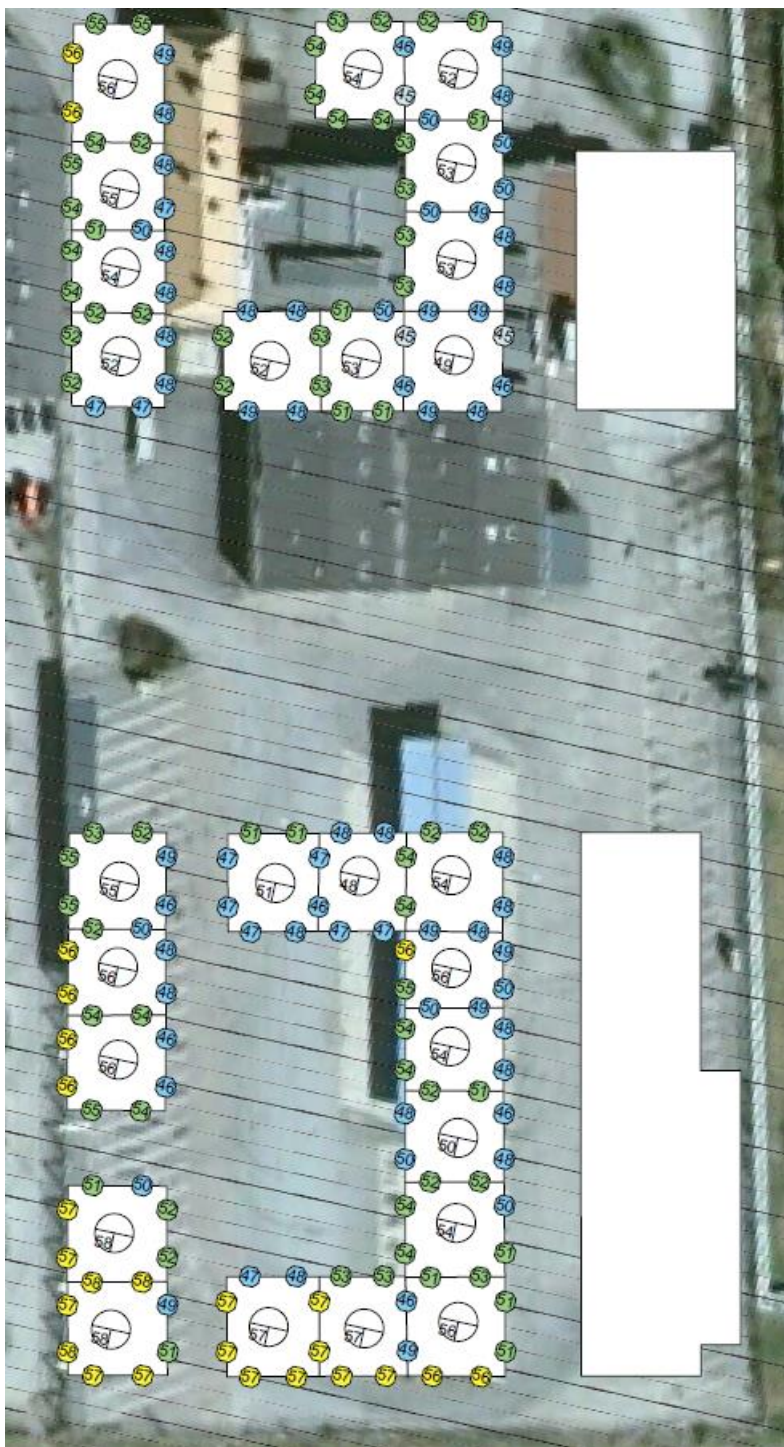
Beräkningarna visar i huvudsak på dygnsekvivalenta nivåer under riktvärdet för trafikbuller på samtliga våningsplan, dvs. 55 dBA. Fasader i nordvästra, sydvästra och södra delarna visar dock på risk för överskridande. I dessa fall är de beräknade nivåerna illustrerade i gul färg (> 55 dBA) enligt figur 3 nedan.

Figur 3. Beräknade dygnsekvivalenta ljudnivåer i dBA från trafikbuller.

Trafikbullerberäkningarna skall betraktas som översiktliga. Nya vägar i det tänkta planområdet kan komma att påverka bullersituationen framförallt vad gäller maxnivåer på uteplatser samt eventuell uppräknings för framtida trafikflöden.
