AB CARLSSON & ÅQVIST

## Oratoriet 6

### MILJÖTEKNISK MARKUNDERSÖKNING I SAMBAND MED DETALJPLANARBETE

2022-03-18

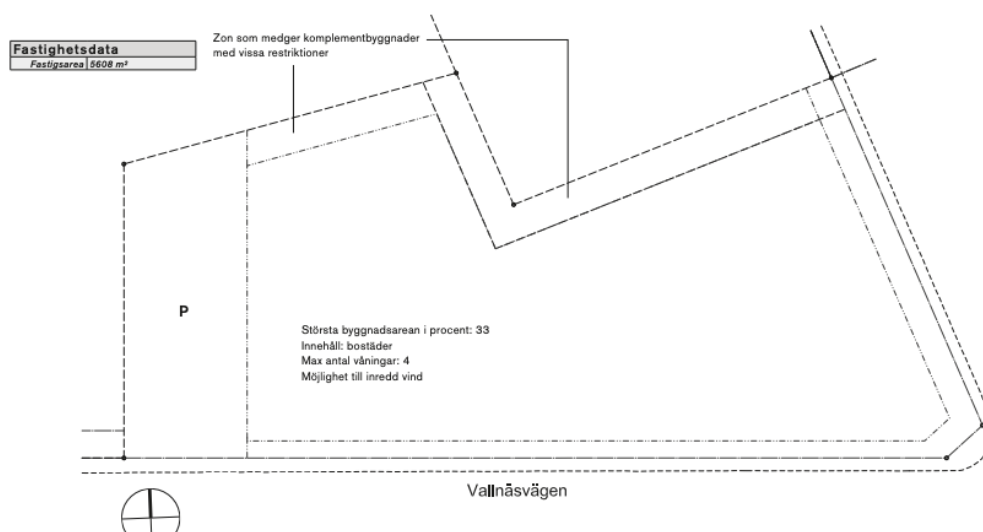
Figur 2. Ett förslag till plankarta för området. Förslaget omfattar till störst del bostäder på området, men även en yta för parkering. Detta förslag kan komma att ändras under detaljplaneprocessens gång.

Ett förslag till plankarta finns framtaget och redovisas i Figur 2. Förslaget kan komma att ändras under detaljplaneprocessens gång.

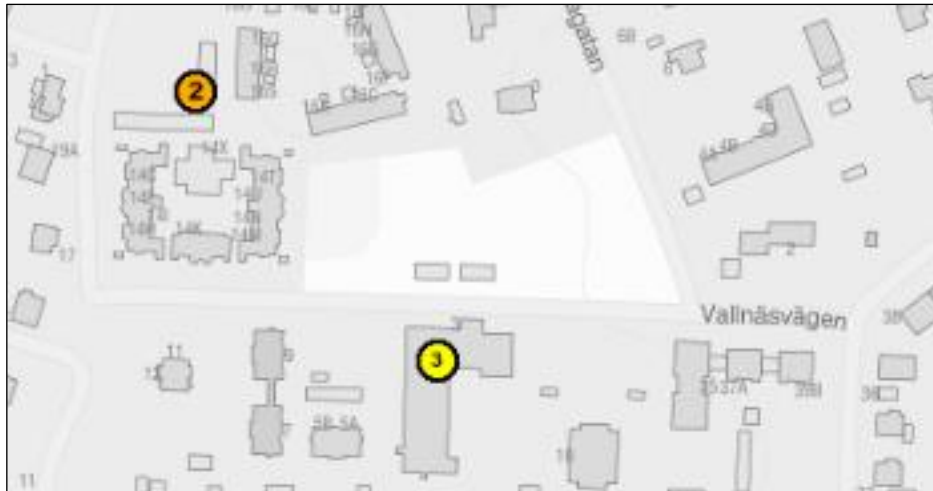
Figur 3. Karta med potentiella förorenade verksamheter i närhet till Oratoriet 6. Källa: Länsstyrelsen<sup>2</sup>. REX skofabrik är markerad med en 3:a och Svensk Blacking Industri AB/Cementex AB är markerad med en 2:a.
