# Riskbedömning

## Kombiterminal Törsjö

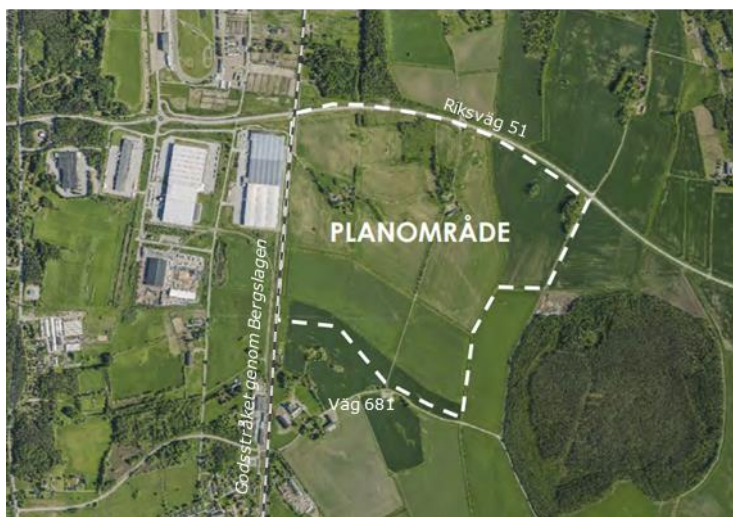
**Bild 1.** Planområde för Törsjö logistikområde befintliga vägar och järnväg.

Örebro kommun har samrått (perioden 2019-05-27—07-18) om detaljplan för fastigheten Törsjö 13:2 m.fl.<sup>1</sup>, som ligger söder om Örebro vid Marieberg. Fastigheten ansluter till riksväg 51 och ligger parallellt med stomjärnvägen *Godsstråket genom Bergslagen*. Området är planlagt för järnvägsanknuten lager- och logistikverksamhet med kombiterminal, kontor och verksamheter kopplade till järnväg samt erforderliga tekniska anläggningar.

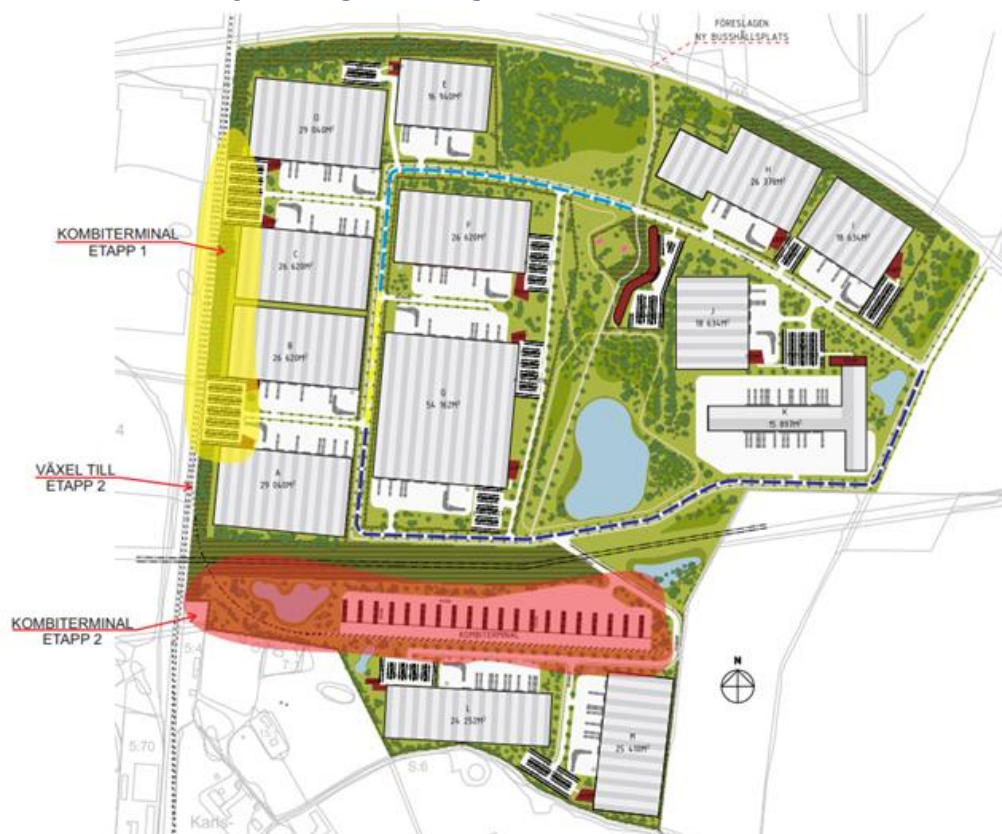
**Bild 1.** Torsjö logistikområde med kombiterminal etapp 1 (gulmarkerat område) och etapp 2 (rödmarkerat område).

Överlämningsbangårdens utrustas med två elektrifierade och signalreglerade spår som ligger parallellt med Godsstråket genom Bergslagen. Bangården ansluter till befintlig banan med växlar för hastigheter upp till 80 km/h både i norra och södra änden. Hastighetsstandard på bangården utformas för 40 km/h. Spåret närmast befintlig bana blir ca. 1080 m och spåret innanför ca. 625 m enligt samma krav på standard som befintlig bana (bärighet och lastprofil). Spårutformningen innebär viss påverkan på befintlig bebyggelse och spåransläggning, då det längre spåret anläggs där befintlig grusväg går idag under vägbron riksväg 51.

Anslutningen mellan överlämningsbangården och omlastningsplatsen samt industriverksamheter blir driftspår med hastighetsstandard 10 km/h och sträcker sig från överlämningsbangården till de olika verksamheterna. Trafikeringsformen på driftspår är spärrfärd eller växlingsrörelse.
