Örnsro IP

Åtgärdsutredning avseende klorerade lösningsmedel och klorfenoler

ÖREBRO 2018-06-21
STRUCTOR MILJÖTEKNIK AB

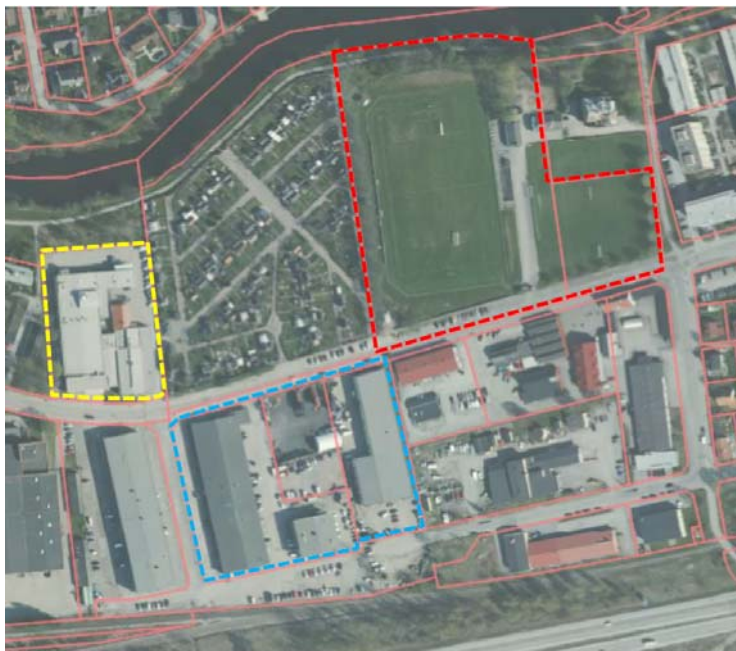
Figur 3.2 Flygfoto över Örnsro industriområde (orebro.se), där detaljplaneområdet är markerat med rött, fastigheten Tjänstemannen 2 med gult och Träsnidaren 2 och 4 med blått.

Klorfenolerna härstammar troligen från det f.d. sågverk som låg på Träsnidaren 2:1 och 4:1, strax sydväst om detaljplaneområdet, se *Figur 3.2*. Där det misstänks att dopning i pentaklorfenol har förekommit. Verksamheten flyttade till platsen år 1940, men information om hur länge verksamheten bedrevs saknas. Användning av pentaklorfenol förbjöds dock i årsskiftet 1977/78 (Lst o, 2008).

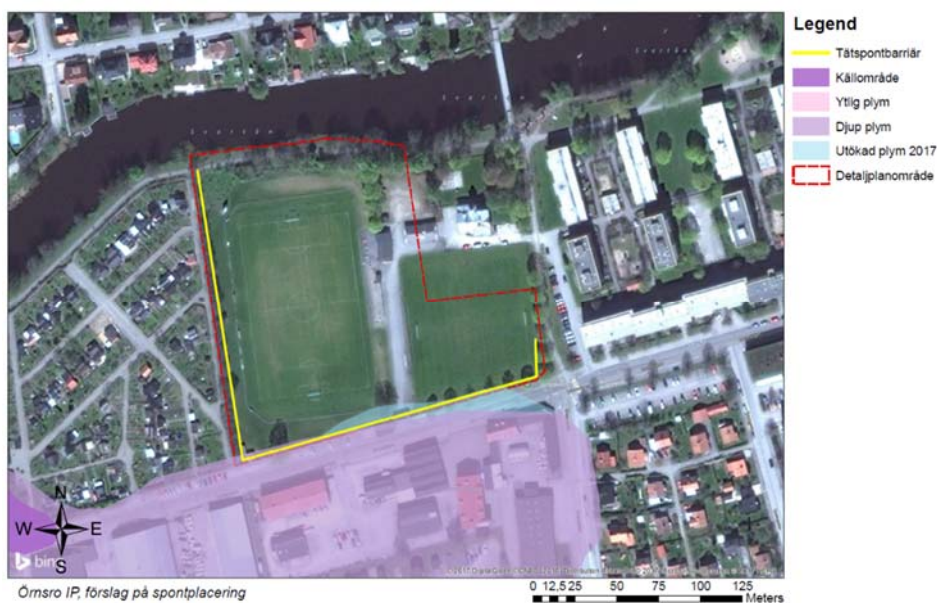
Figur 6.6 Illustration av undersökningsområde med föreslagen placering av tätspons i gult. Plym samt källområde i lila och blått.
