PM Dagvatten
Södra Ormesta
Örebro kommun

Uppdragsnr: 16063

Skapat av: Fredrik Lindeus
Dokumentdatum: 2018-05-02
Dokumentnamn: PM Dagvatten Södra Ormesta
Uppdragsnummer: 16063

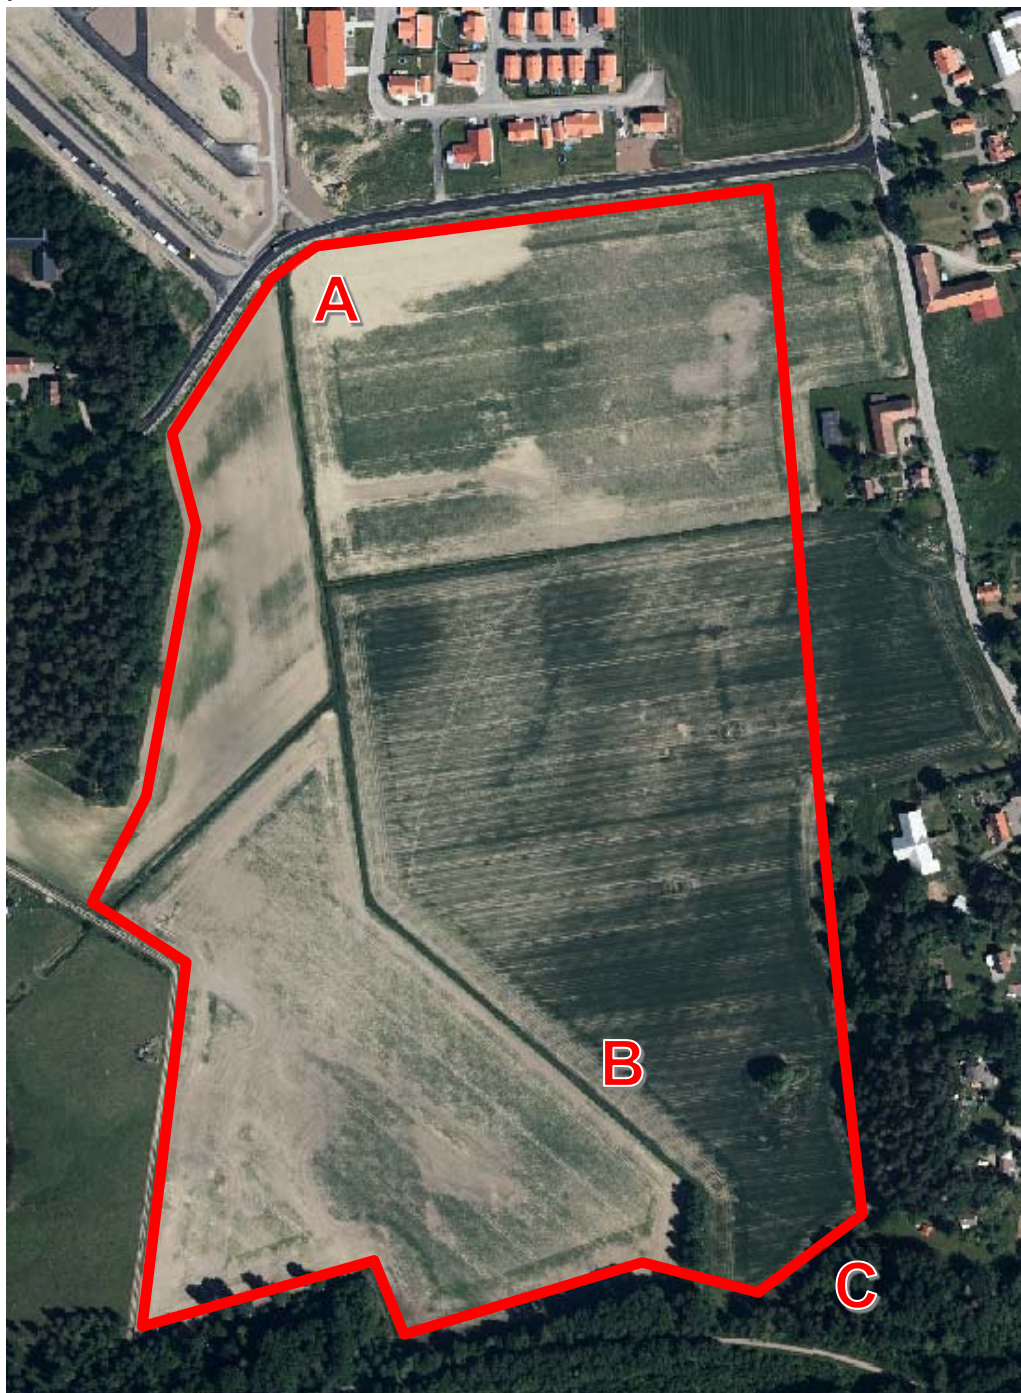
Planområdet består till största delen av åkermark. Från A till B utgörs jorden av lera med svag torrskorpebildning och mestadels mellan 4 och 6 m mäktighet. Leran är relativt fast ner till ca 2 m djup och därunder lös.

Leran vilar på fast sandig morän som förekommer 0,0 – 0,5 m under markytan mellan B och C.

Grundvattnets trycknivå under leran bedöms från A till B normalt ligga ca 2 m under markytan. Mellan B och C bedöms grundvattenytan normalt ligga 1,5 - 2 m
